## CASTELL DE SANT ESTEVE

### INTRODUCCIÓ.

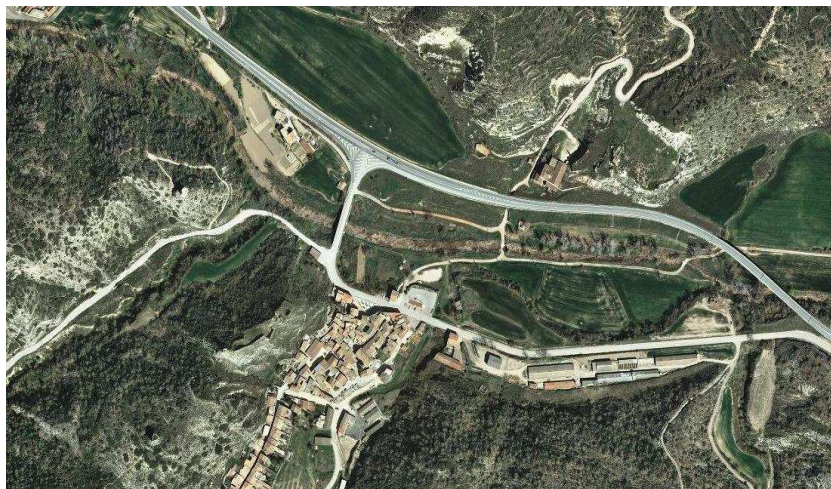
Taus

Torre Ballester

Torre del Raval

Torre Cap Xic

Es tracta d'un castell format inicialment per una torre i una església, que posteriorment es van unir amb panys de muralles. Estava flanquejat possiblement per quatre torres exteriors, de les quals segur en podem confirmar tres.

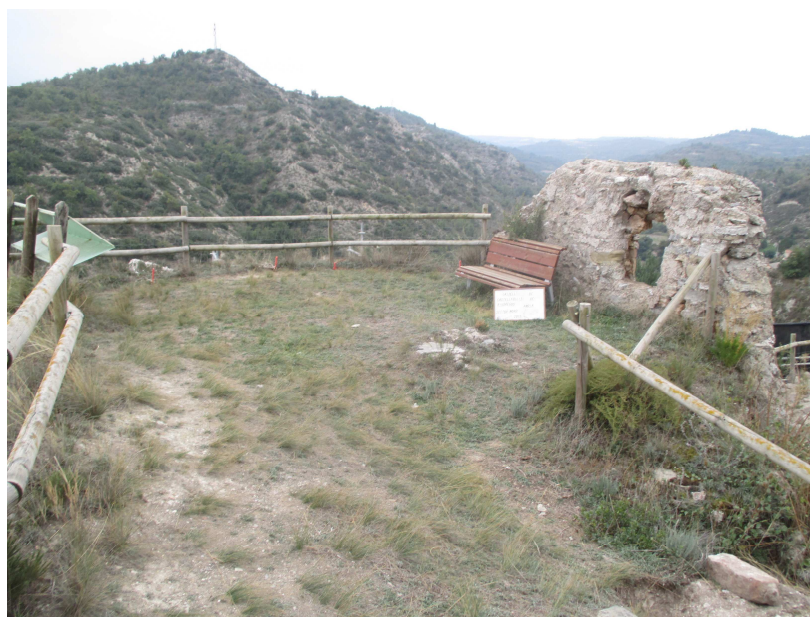
Estat inicial zona torre a consolidar.

La primera zona a actuar va ser la delimitació superior de la torre. Era necessari delimitar els murs per tal de reconstruir-ne una part tal com es preveia al projecte de consolidació i restauració de la torre.

La sorpresa va ser la gran quantitat de terra i runa que hi havia damunt de la torre. En alguns punts arribava al metre d'altura. Al poder utilitzar la maquinària ens va permetre netejar la torre en tota la seva extensió i deixar al descobert les parts que la composaven. Es van delimitar els encofrats de la muralla, el terra de les voltes i també uns petits forats semicirculars ubicats damunt del terra dels quals es tenia constància de la seva existència per un tram que era visible per la part est de la fortificació. Aquesta banqueta de forats d'aproximadament uns 45 cm altura per uns 40 cm de fondària dels quals en un principi es creia formarien part d'un embigat de fusta però es va veure que no podia ser ja que aquests s'estenien en tot el perímetre de la torre, a excepció de la part sud, on es suposa que es van perdre al caure la torre. Es va consultar a especialistes en fortificacions de l'arxiu Militar de Madrid, van dir que podria correspondre a l'extracció de fums de les peces d'artilleria o també a llocs on els soldats guardarien la seva munició (pòlvora i bales de plom) al defensar la fortificació. També van informar que la gran quantitat de terra que hi havia damunt, seria per esmorteir els impactes de l'artilleria i així protegir la part inferior.

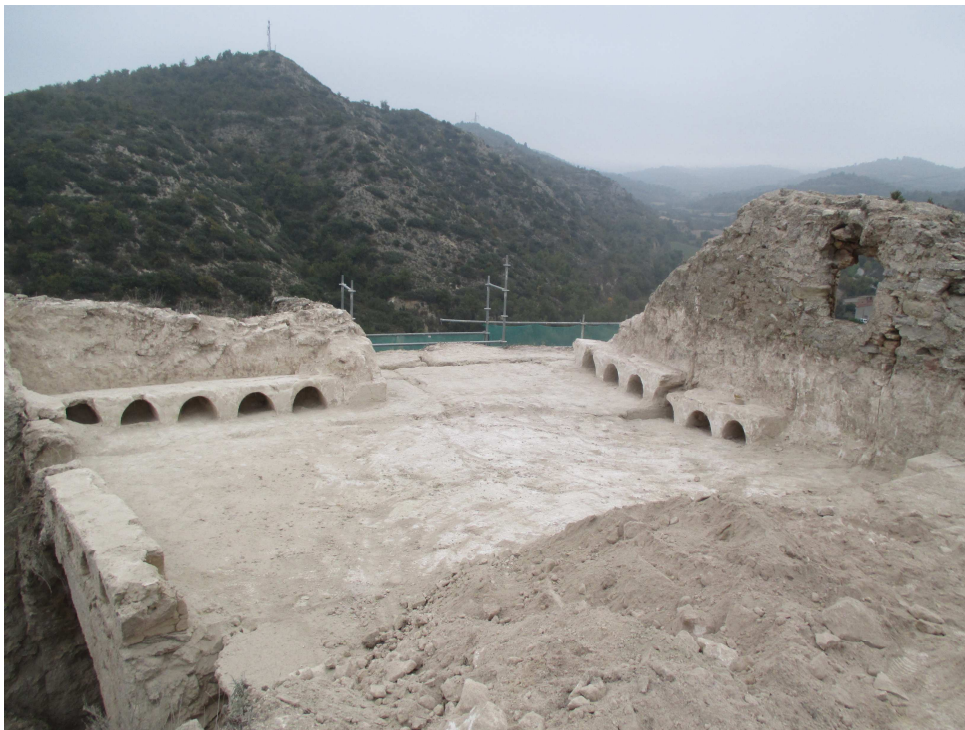
Tram de torre net i amb les restes conservades.

La neteja també va posar al descobert una petita habitació de 3,6 m de llargària per 2 m d'amplada i amb parets fetes de pedra la part inferior i d'encofrat de morter de calç i pedra la superior que es trobava localitzada damunt la volta de la presó. La porta d'accés a aquest interior estava anul·lada.

També al seu costa es va localitzar una altra porta que serviria per accedir a una sala que hi hauria damunt la volta de l'edifici que es creia era l'església de Sant Vicenç. En aquesta porta es va localitzar una base i un fragment de fust fet de guix i que guarnirien aquesta.

Un altre element que es va localitzar en la torre va ser un forat que comunicava amb la sala de grafits. Per la qual cosa es va creure que podria correspondre a la boca d'una cisterna.

També es va localitzar les restes d'unes escales per accedir a un pis superior que hi devia haver en la torre.

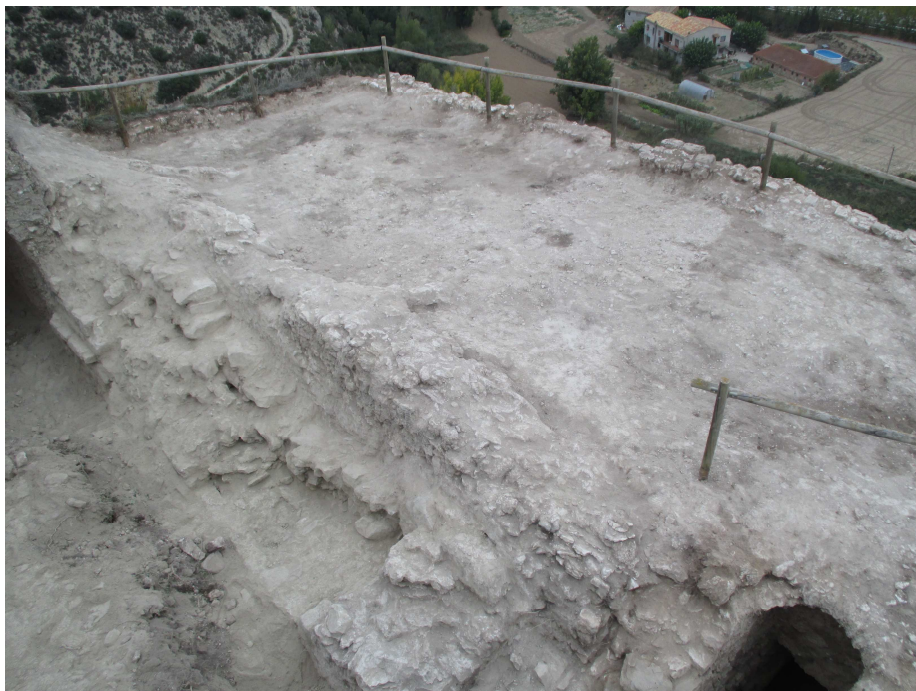
Treballs de neteja de la part nord est

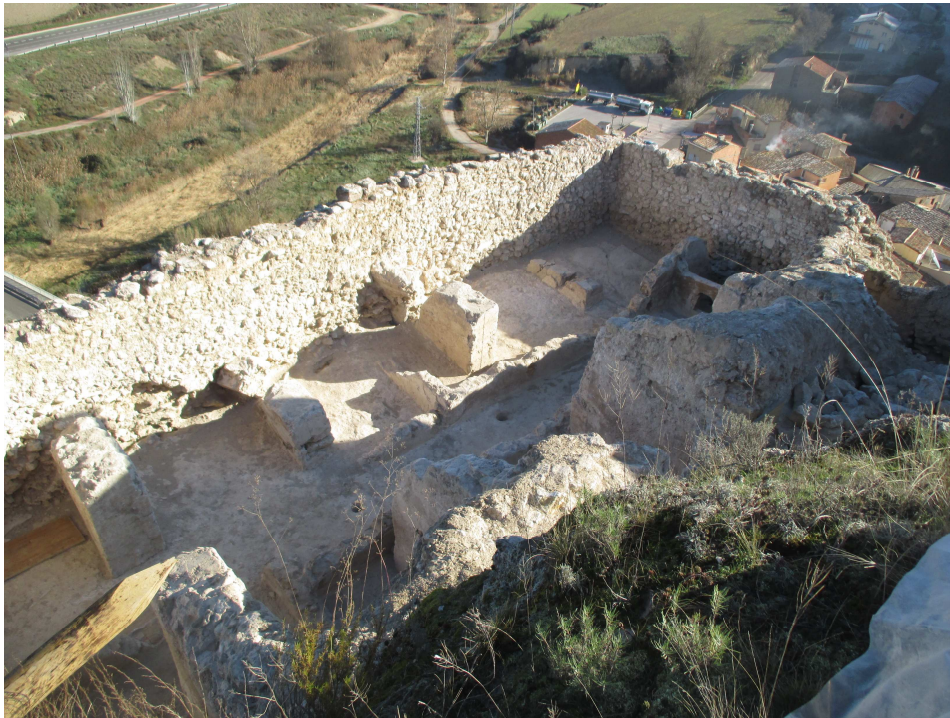
Tram nord est una vegada netejat i deixat al descobert les estructures de graner i possible polvorí.

Es van iniciar els treballs i es va comprovar que hi havia una alçada de runa i terra que arribava als 2,5 m d'altura. Una vegada retirat aquest reblert es va deixar al descobert una sala d'uns 13 m. de llargària per 6 m. d'amplada la qual estaria coberta amb volta apuntada feta d'encofrat de pedra i morter de calç. En el seu interior hi hauria una sèrie de dependències també feta d'encofrat de pedra i morter de calç, de les quals només en resta uns 80 cm d'altura. Aquestes dependències formarien un graner el qual es comunicaria amb la sala soterrània per tres forats.

Posteriorment es van enderrocar aquestes divisions internes i es van construir uns arcs apuntats fets amb encofrat de pedra i morter de calç a mena de reforç de les voltes i semblants als existents en sala soterrània.

Quan es van enderrocar aquests arcs es va fer un reblert de runa i terra i a mena de mur de contenció d'aquestes terres es va construir un mur de pedra barroer .

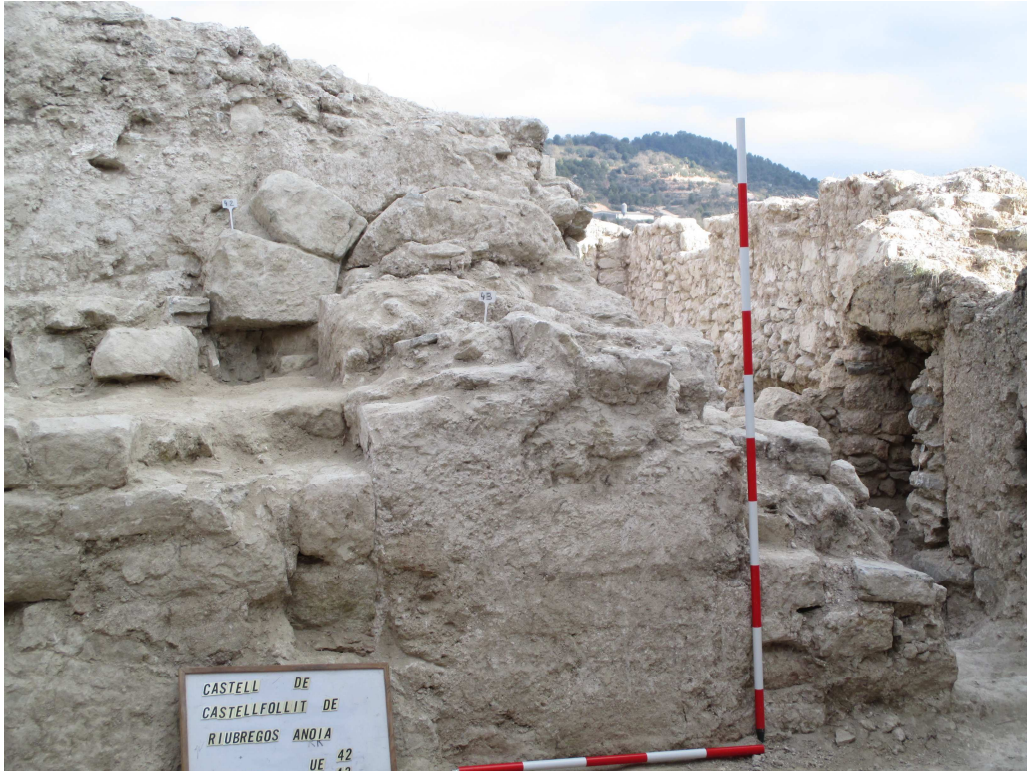
Restes de la porta medieval de mig punt localitzada U.E.42.

Finalitzat el sector nord est es va continuar amb l'espai que s'havia identificat con a les restes de l'antiga església de Sant Esteve. Retirats els dos metres de potencial de runa, es va confirmar que no era l'església sinó que correspondria a les restes d'una sala medieval feta amb paret de pedra sorrenca escairada unida amb morter de calç i disposada seguint filades. Una cornisa de pedra surt a 1,2 m d'altura d'aquesta paret de la qual només es conserva unes tramades. Es conserva les restes d'una porta amb arc de mig punt de 1,90 m altura i 1,20 m amplada. Amb la construcció del graner aquesta porta es va cegar.

Annexada a aquesta paret hi ha una paret d'encofrat de pedra i morter de calç. I les restes d'un reforç. Entre 1,2 m i 40 cm altura i 40 i 50 cm de gruix. A i que va ser modificada a posteriori per convertir-la en una sala utilitzant el sistema de volta d'encofrat.

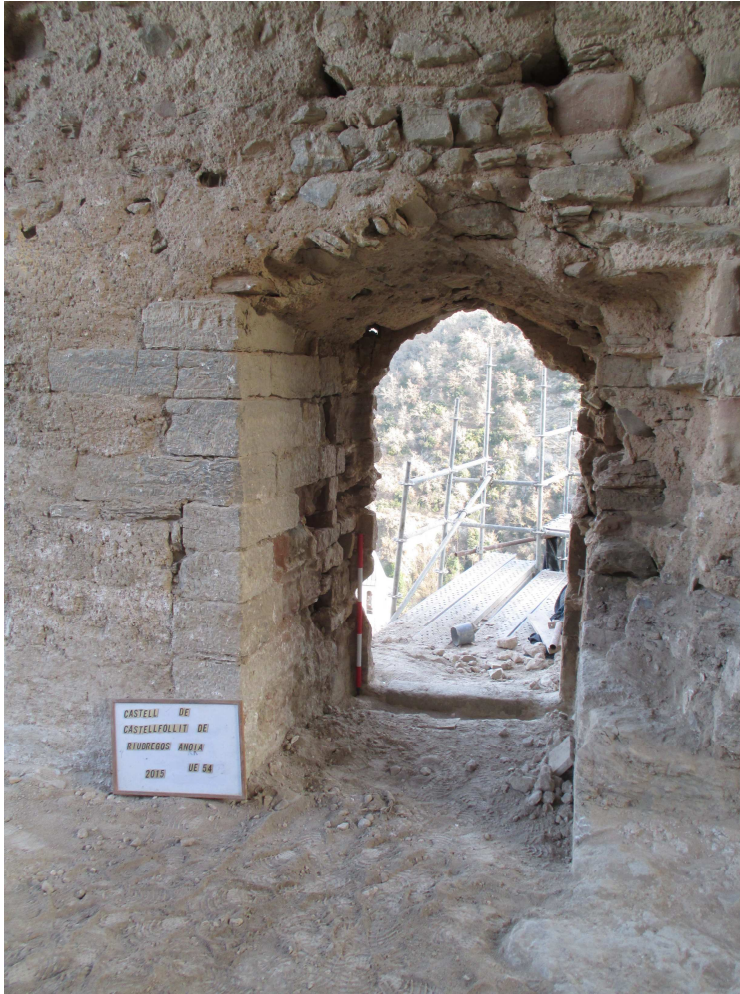
Detall de la porta localitzada al tram de muralla.

El primer que s'ha de destacar d'aquesta zona es que durant els treballs de consolidació del tram de muralla, es va posar al descobert l'existència d'una antiga porta d'accés .

Aquesta porta té unes mides de 1,75 m. altura i 1,12 de llum i disposaria de llinda. Sembla que comunicaria l'interior del recinte amb un primer tram de muralla que hi hauria a l'exterior i que encara no s'ha confirmat la seva existència ja que no s'ha intervingut.

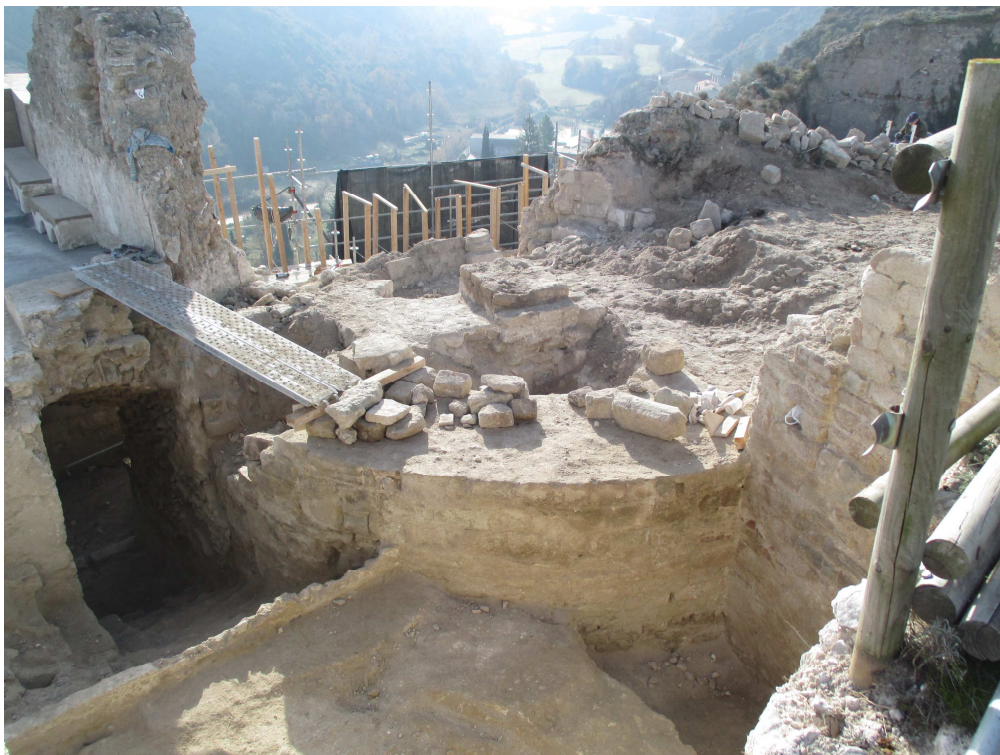
Restes absis i possible paret del campanar.

En aquesta zona s'ha de destacar la troballa de la paret de l'absis de l'església de Sant Vicenç . De forma circular i ben encarat està fet de pedra sorrenca ben escairada unida amb morter de calç i disposades seguint unes filades. El guix és de 1,5 m i es va descobrir fins a 1,9 m d'altura.

El fet més curiós d'aquest absis, es que es trilobulat. En el seu costat nord sembla que hi ha les restes de la paret del campanar i en el centre les restes de l'altar al que s'accedia pujant unes escales. Tot i que es va netejar una petita zona, no s'ha intervingut en aquesta zona, ja que no estava prevista.

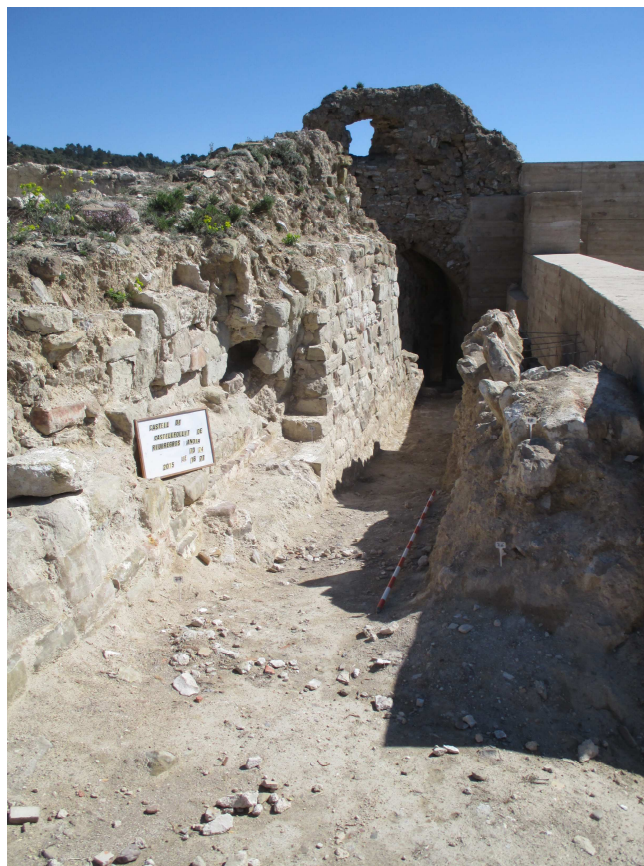
Passadís amb el mur de contenció paret església i mur de contrafort adossat a la muralla.

Entre la paret de l'església i la muralla, hi hauria un passadís d'uns 2,30 m d'amplada, però degut a la construcció de murs de contenció de la paret de l'església en aquests llocs ha quedat a 1,5 m d'amplada.

Tal com hem dit, sembla que la paret de l'església començava a cedir, per la qual cosa es van veure amb la necessitat de fer una paret de contrafort de 13,6 m de llargària per 45 cm de gruix i es conserven un 2,6 m altura.

Donat que aquesta paret no va ser suficient es van veure amb la necessitat de fer una altra paret adossada a la muralla i fer un arcs de suport.

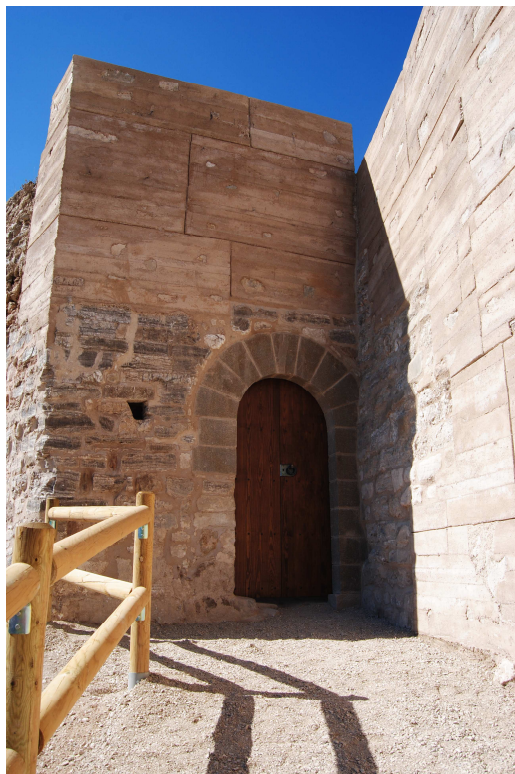
Porta principal una vegada restaurada.

Es va continuar la neteja cap a la porta principal per accedir a l'interior del castell, i es va comprovar com els muntants de la porta d'uns 25cm a 30 cm d'amplada trenquen la muralla per adossar-s'hi.

La porta té 2,75 m d'altura per 1,55 m d'amplada, coronada amb volta de mig punt. Amb la porta es construiria tot l'àmbit de muralla que possiblement i a falta de confirmació anirien a buscar a una torre que hi hauria en aquest extrem formant un recinte tancat. Tot això ens indicaria que la primitiva entrada estaria sota les runes actuals.

A la part interior es van localitzar els forats per les traves de les portes de 18 cm per 20 cm i 30 cm de fondària en la part de la muralla vella, i de 18 cm per 20 cm i 1,50 m. en la muralla nova.

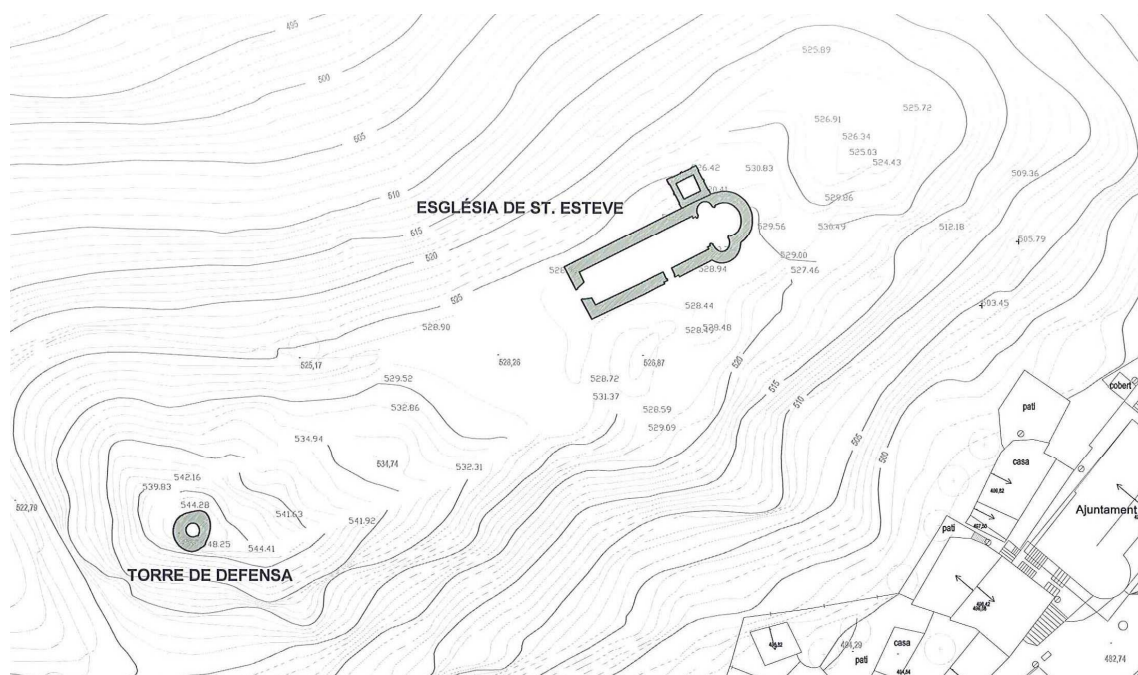
**Primeres construccions de defensa i església de Sant Esteve**

El domini del territori en la zona del Llobregós, va esdevenir en el primer moment la línia de frontera amb el món musulmà, la ocupació del lloc es va fer seguint la tipologia de les primeres construccions de defensa, amb la implantació d'una torre de vigilància i defensa en la zona més alta del turó situat sobre el Llobregós, que dominava el pas dels camins Ral i de la Sal i es relacionava visualment amb les altres torres de vigilància que formaven la línia de frontera. Junt a la torre i com a implantació cristiana, es construïa la l'església de Sant Esteve en el període romànic que va ser anomenada posteriorment església de Sant Vicenç.

entrada principal. Junt a la torre, a la paret de la muralla si va obrir una segona porta amb brancals de carreus i llinda formada amb el morter de la tapia de la muralla.

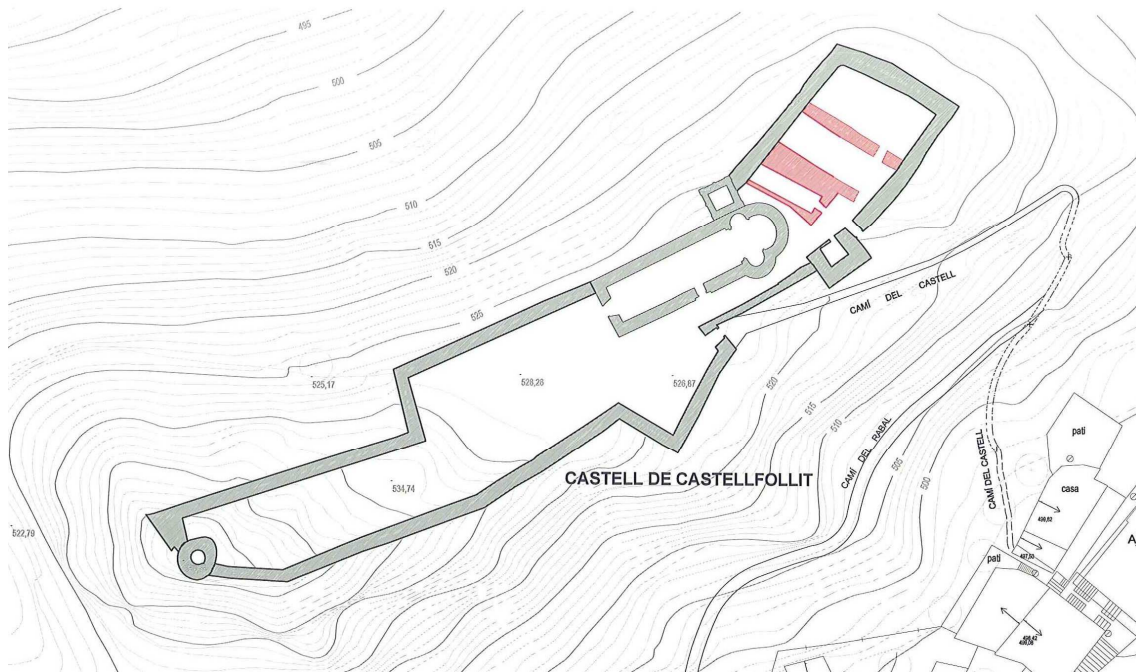
### **Primera construcció residencial i cisterna**

La primera construcció residencial que podem identificar, correspon a la sala formada per una nau rectangular, franquejada entre les muralles del costat nord i sud del recinte jussà. Esta coberta amb una volta de canó construïda amb dos trams d'obra encofrada i un segons tram amb carreus, que es recolza sobre una imposta de pedra. Els mur de 1,50 metres de gruix, tenen dues portes, sobre la façana de llevant, la porta dovellada comunicava la nau amb l'espai obert que es tanca entre les muralles, i a la paret de ponent, una segona porta al costa on s'hi troba el portal de la torre de la muralla. Aquesta primera construcció va anar acompanyada de l'obra d'una cisterna adossada a les parets del costat de ponent de la sala, adossada a la muralla. Es de planta rectangular amb una amplada de 2,45 x 8,60 metres de llargada i una alçada de 4,00 metres. Està construïda amb parets i volta apuntada de carreus de pedra sorrenca, amb una finestra de doble esqueixada de ventilació. El brocal de la cisterna obert al sostre, facilitava la extracció de l'aigua. Aquesta cisterna, en èpoques posterior, va ser utilitzada com a habitacle de presó, obrint una porta en el mur del costat de la torre del castell, i es amb aquest nou us, quant es varen fer els grafitis sobre el morter de guix i calç, que aporten l'interès més singular del castell de Castellfollit de Riubregós. La representació heràldica dels Cardona sobre els murs, situa la seva execució al final del segle XIII.

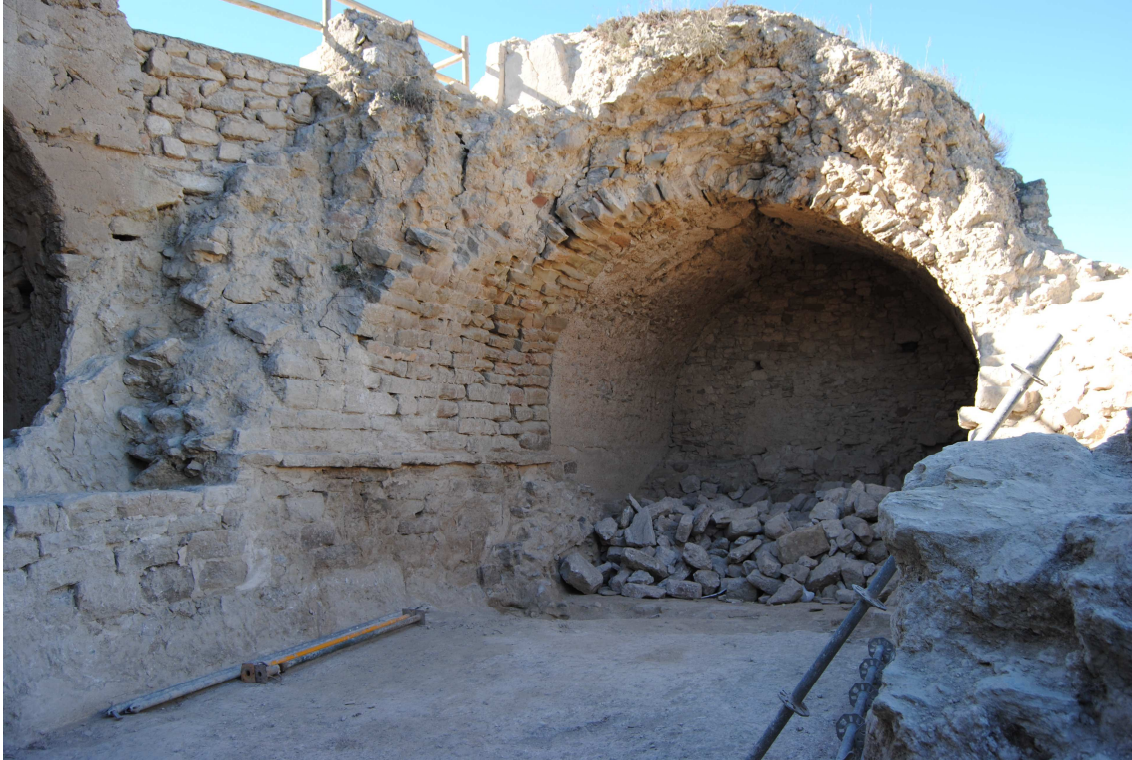
Sala de la primera construcció residencial del castell

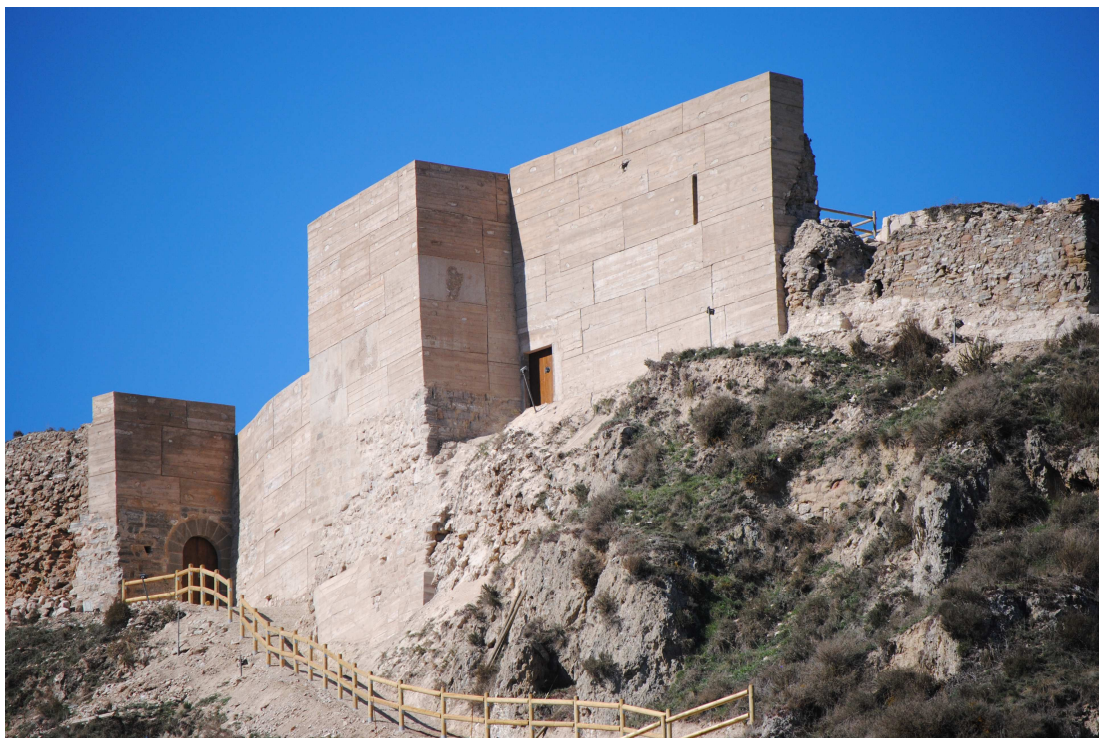
Restauració de la torre de la muralla i els portal

El treball de consolidació i restauració de les estructures del castell, varen ser iniciades amb la torre Ballester i s'han continuat amb l'obra de les muralles, promogudes per l'Ajuntament de Castellfollit amb la col·laboració de l'INCASÒL i del Servei de Patrimoni Arquitectònic de la Diputació de Barcelona. L'obra de la muralla sud i de la torre, ha permès restaurar els paraments de l'encofrat de la tapia de formigó de calç, reproduint el modelatge i els materials preexistents, amb el coronament de les parets de la muralla i les espitlles obertes. La torre de la muralla destinada a la defensa dels portals i al camí d'accés al castell, s'ha restaurat consolidat la seva estructura que es trobava molt degradada i s'han millorat els murs del sòcol de fonamentació. Els treballs han permès trobar una segona porta de la muralla situada al costat de la torre, amb llinda de morter, i restaurar el mur i la porta dovellada del castell, que ha recuperat el nivell de l'accés amb les velles escales a l'interior.
